BRANDENBURGISCHE DENKMAL PFLEGE

Jahrgang 9 · 2000 · Heft 2

Demerthin

Daten zur Geschichte der Familie von Klitzing und zum Schloss

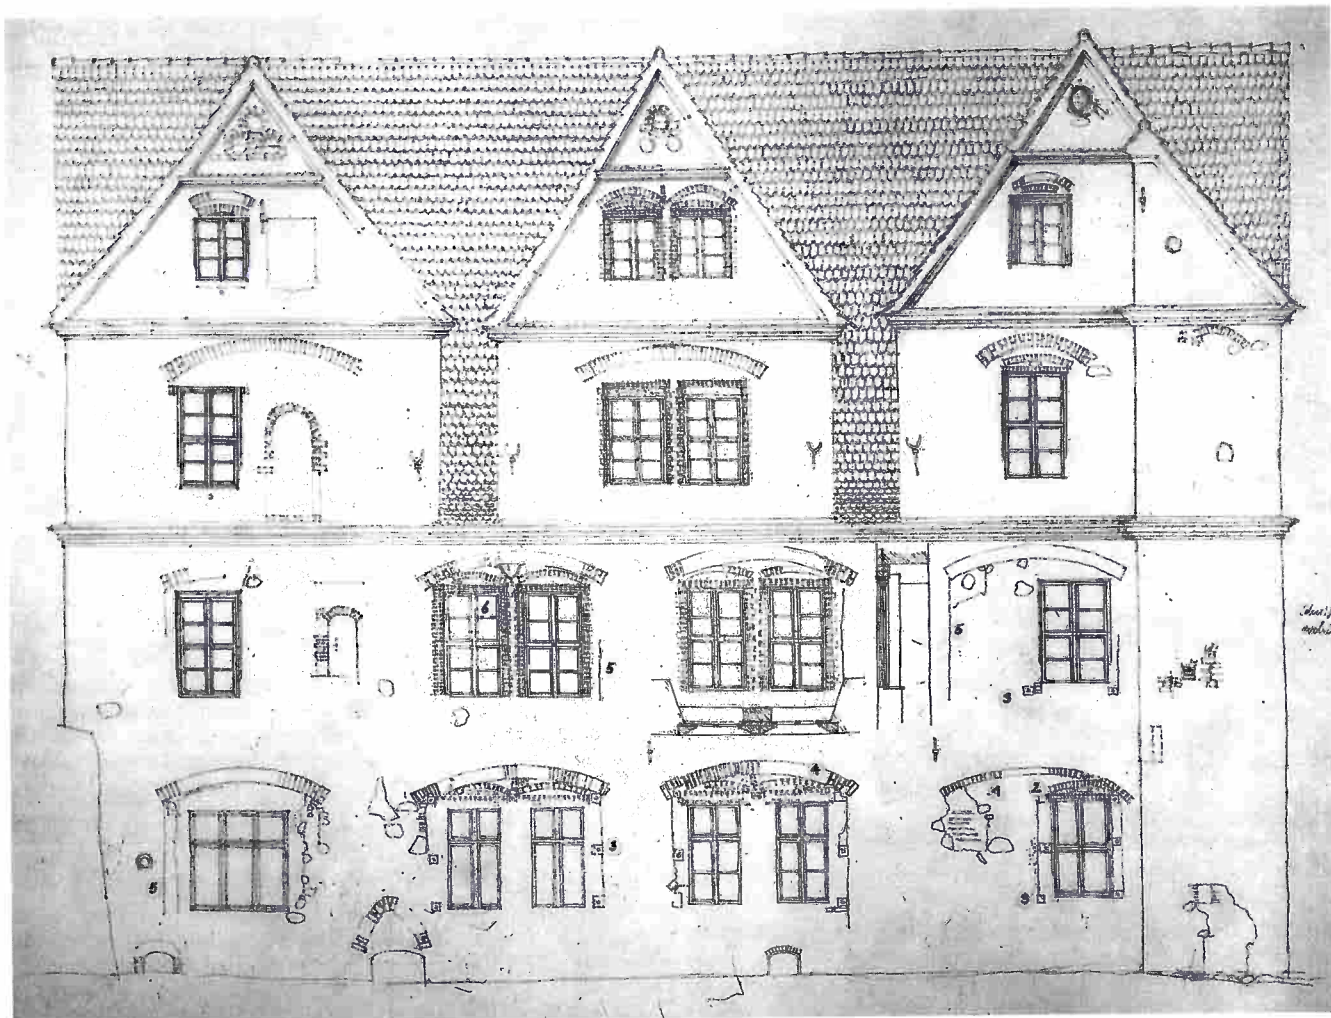
26 Demerthin, Schloss, Fassade der Südseite, Kartierung der Befunde einer Fassadenuntersuchung 1998 auf der Grundlage von photogrammetrischen Aufnahmen der Messbildstelle GmbH durch Monika Loddenkemper und Peter Goralczyk; Zeichnung von Peter Goralczyk, 1998.

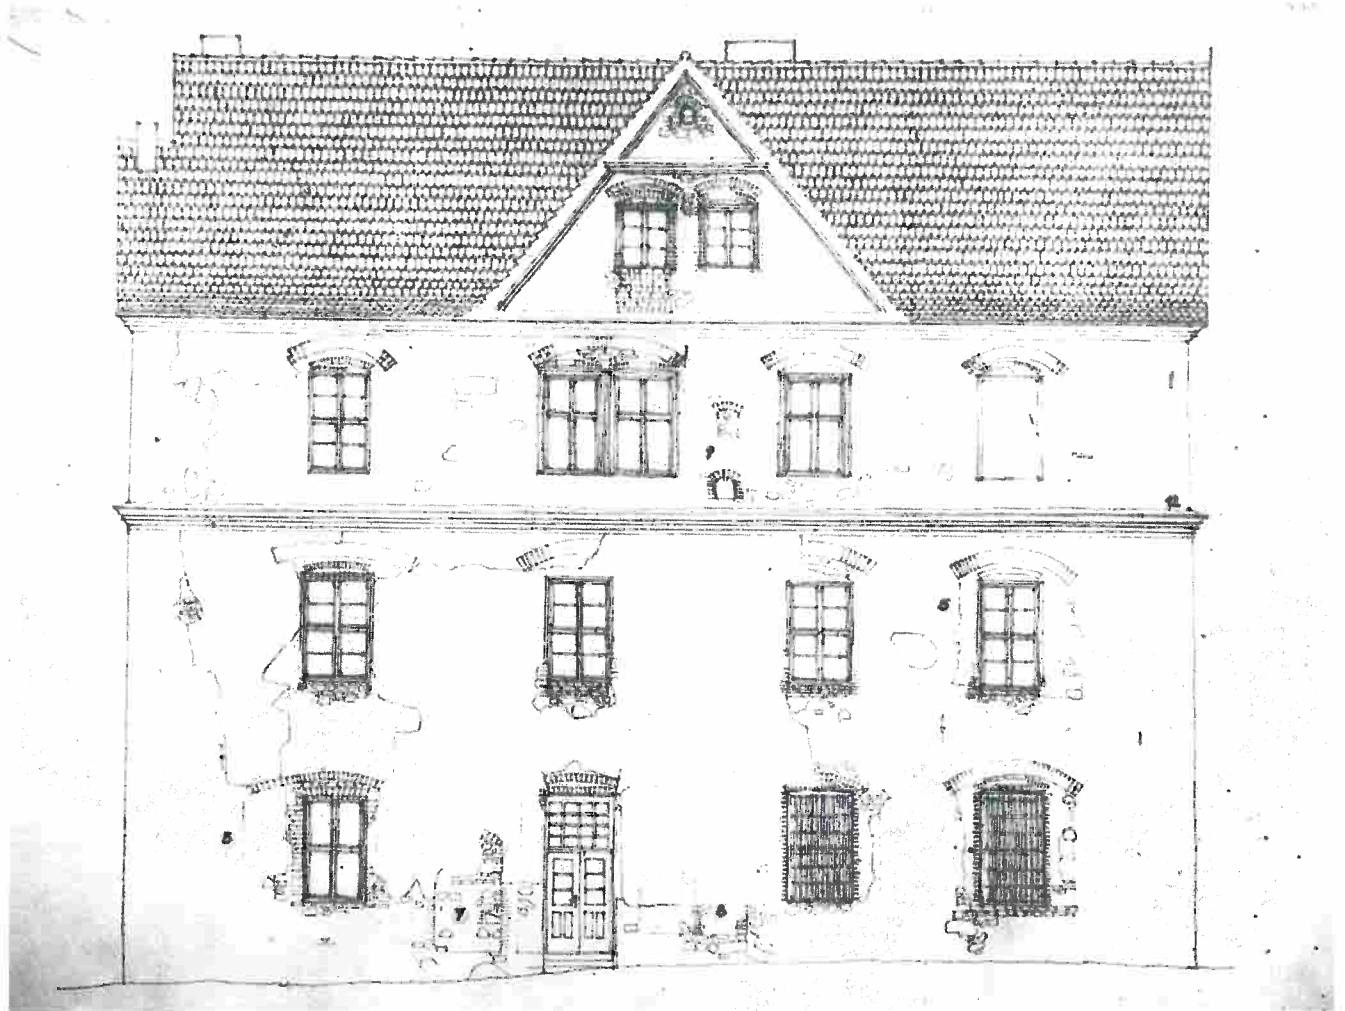
31 Demerthin, Schloss, Fassade der Ostseite, Kartierung der Befunde einer Fassadenuntersuchung 1998 auf der Grundlage von photogrammetrischen Aufnahmen der Messbildstelle GmbH durch Monika Loddenkemper und Peter Goralczyk (zur Bedeutung der Nummern vgl. Abb. 26); Zeichnung von Peter Goralczyk, 1998.

Wie bereits bei den Ausführungen zur Südfassade kurz angedeutet, weist das Erdgeschoss der Ostfassade möglicherweise Mauerteile eines Vorgängerbaus auf: Wie der östliche halbsteinstarke Entlastungsbogen der Südseite sind auch hier die südlichen drei Bögen halbsteinstark ausgebildet und ausschließlich aus Bindern gemauert (Nr. 1). Die These eines eventuell in einer frühen Phase vorhandenen Gebäuderiegels im Osten wird durch auffallend viel Mischmauerwerk mit Ziegelbruch zum Auszwicken in diesem Bereich verstärkt. An den übrigen Fassaden war mehr Ziegelmauerwerk zu beobachten. Außerdem sind insbesondere im Erdgeschoss Öffnungsreste erhalten, die mit der heutigen Bauform nur teilweise in Beziehung zu setzen sind. Die südliche Öffnung (Nr. 7) ist im Hausinneren zu einer Schranknische geworden. Hinter der nördlichen vormaligen Öffnung steht eine massive, starke Wand. Es ist auch auffallend, dass hier ausschließlich Ziegel verwendet wurden (Nr. 8).

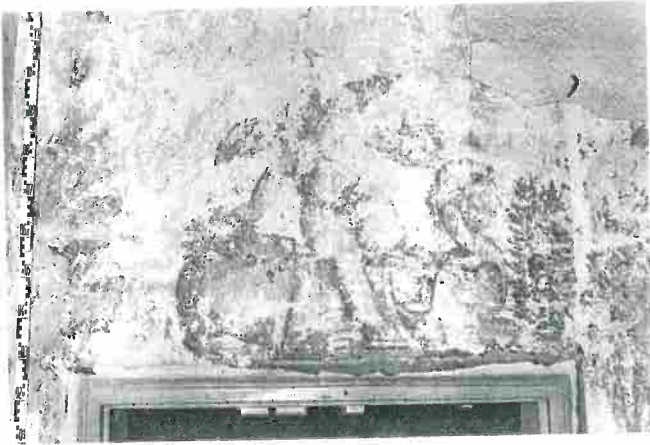
45 Demerthin, Schloss, erstes Obergeschoss, eine Sphinx in Grisaille-Malerei auf der Südwand von Raum 1.20 (vgl. Abb. 12); Aufnahme Oktober 1998.

Der jetzt freiliegende Bestand muss restauratorisch gesichert werden. Eine weitere Freilegung erscheint wenig erfolgversprechend. Daher sollten ein oder mehrere geeignete Ausschnitte, wie das Sphinx-Motiv, zur Präsentation ausgewählt, konserviert und retuschiert werden. Die übrige freiliegende Wandmaleroberfläche wird fachgerecht zu festigen, zu kaschieren und zu überstreichen sein. Es wird spannend werden, ob und wie es dabei gelingen kann, die ausgewählten Details als Bruchstücke eines ehemaligen Ganzen zu zeigen und nicht als die unrühmliche »Briefmarke« an der Wand.

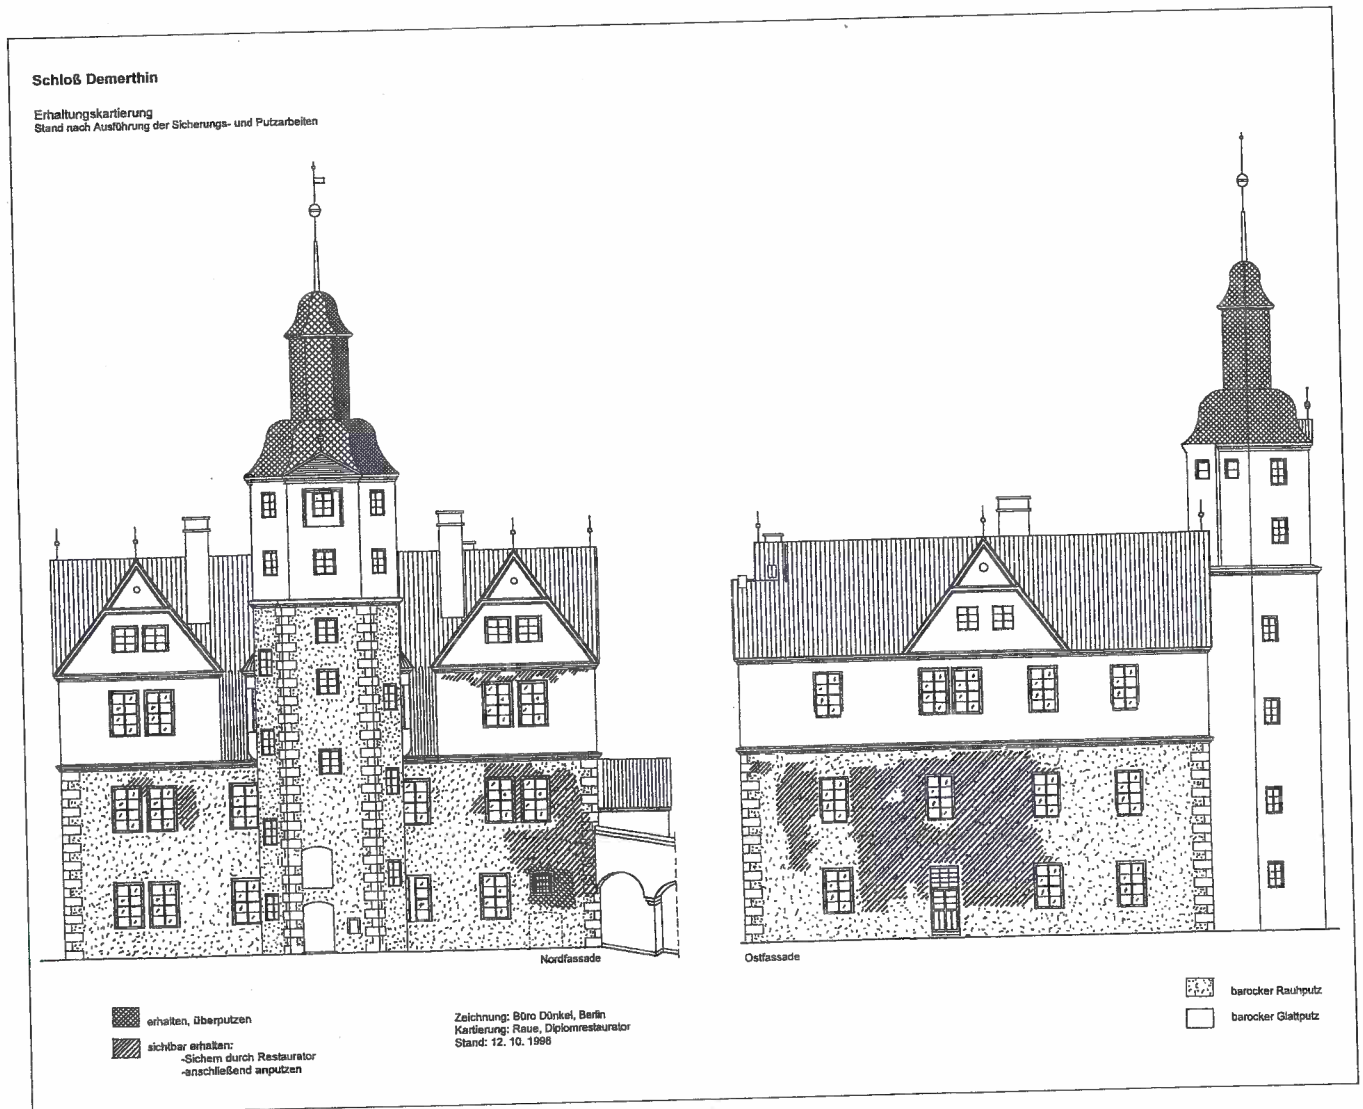
49 Demerthin, Schloss, Nord- und Ostfassade mit Kartierung der erhaltenen und konservierten barocken Putzfläche; Zeichnung des Aufrisses vom Büro Dipl.-Ing. Werner Dünkel, Kartierung von Jan Raue, 1998.

Als eine Art Pilotobjekt für die Putzerhaltung am Schloss diente die Sicherung des Zirkelschlagfrieses im Jahr 1997. Die im Folgenden genannten Arbeitsschritte treffen auch für die Konservierung der barocken Putzflächen an der Ost- und der Nordseite im darauf folgenden Jahr zu, mit dem Unterschied, dass man am Fries versuchte – wegen der Singularität des Befunds – auch die stärker bis extrem geschädigte Substanz zu erhalten (allein vom Zeitpunkt der Untersuchung im Februar bis zur Ausführung im Juli trat ein geschätzter Verlust von circa 10% an der Putzoberfläche am Fries ein).

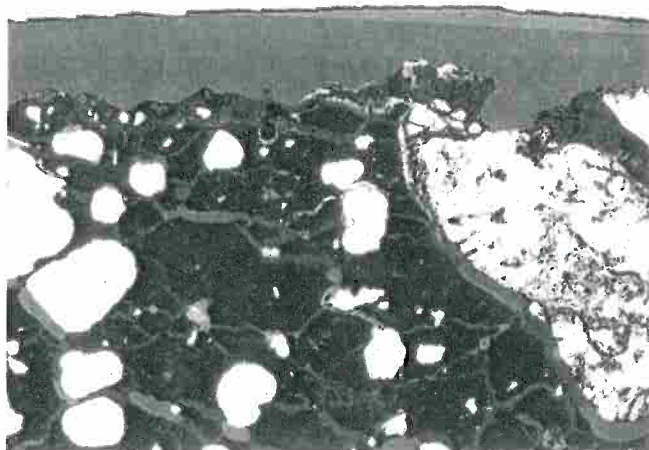
Zur konkreten Festlegung der Konservierungstechniken waren mikroskopische Untersuchungen unabdingbar. Aussagen über Porenbildungen, Rissweiten und -arten und über den Vergipsungsgrad der Oberfläche können die geeigneten Typen der Festigungs- und Hinterfüllmaterialien bestimmen (Abb. 53).

54 Demerthin, Schloss, Zwerchhaus der Nordseite, Putzmörtel von 1748, Dem 3/3, lichtmikroskopische Aufnahme bei einfach polarisiertem Licht, blau eingefärbter Oberflächenquerschnitt. Das oberflächennahe Gefüge ist durch zahlreiche Risse aufgelöst, die zum Teil auch die Zuschläge treffen. Gips ist durch den hellen Bereich in der Saumpore am rechten Zuschlag gekennzeichnet. Bildbreite = 5,4 mm, Aufnahme MPA Bremen.

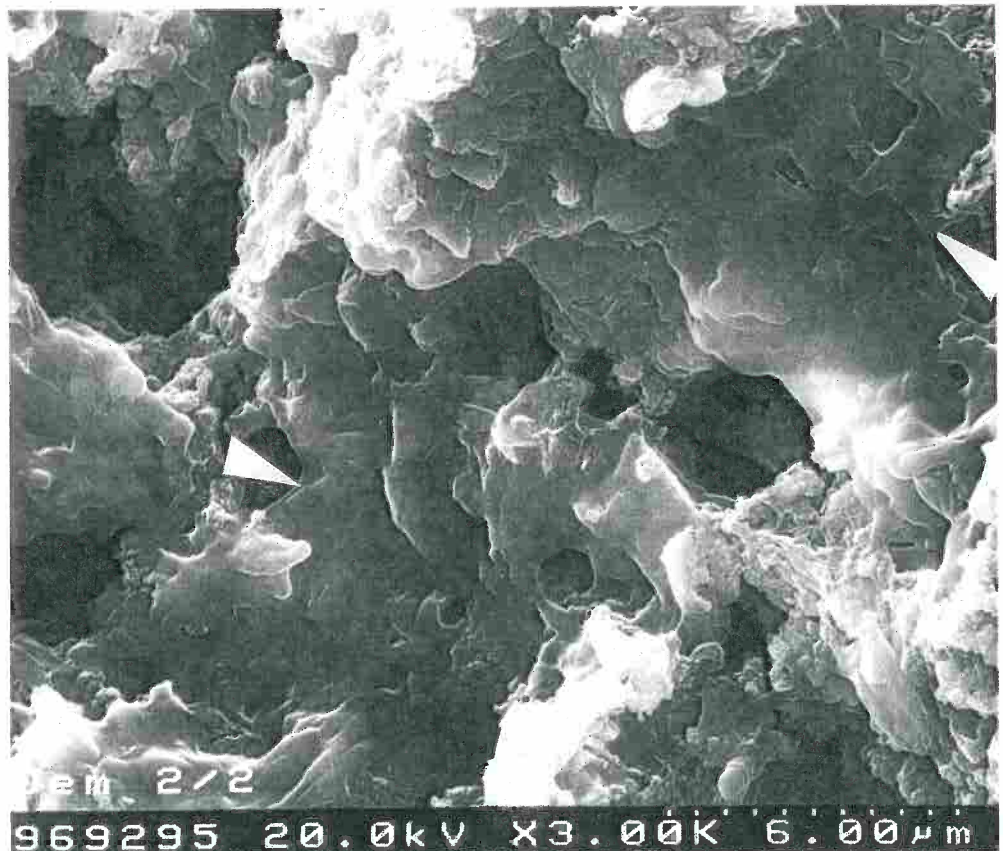
56 Demerthin, Schloss, Ostseite, Putzmörtel von 1748, Dem 2/2, REM-Aufnahme (MPA Bremen), Festigungsmittelfilme (helle Pfeile) im Porenraum des Mörtels in etwa 1 cm Tiefe.

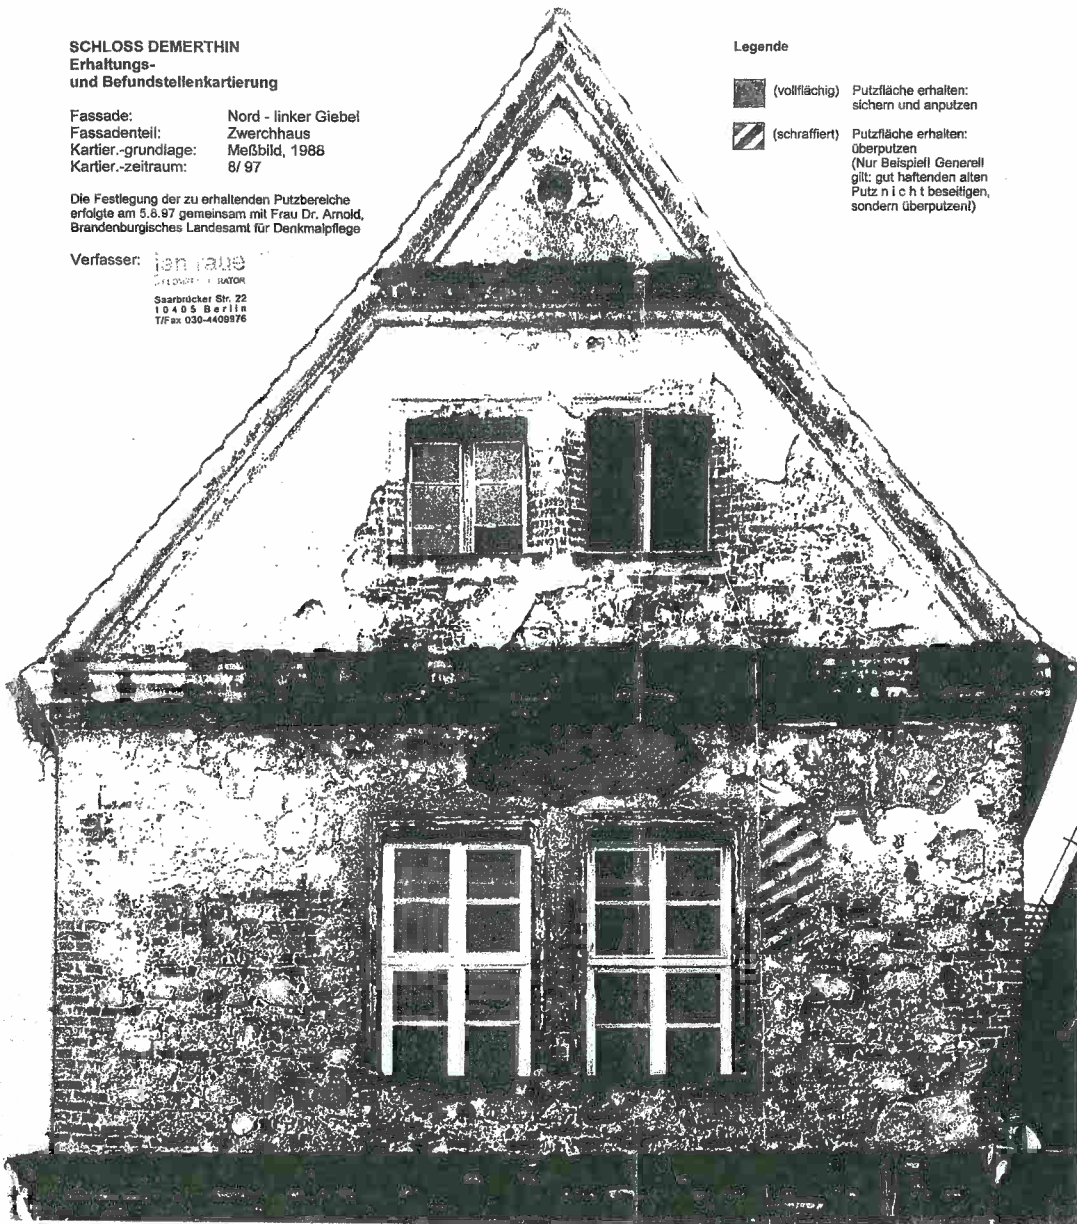
57 Demerthin, Schloss, Nordfassade, östlicher Zwerchhausgiebel, Ausschnitt aus der Befund- und Erhaltungskartierung; Meßbild (Aufnahme 1988) mit Erhaltung- und Befundstellenkartierung von Jan Raue, August 1997.

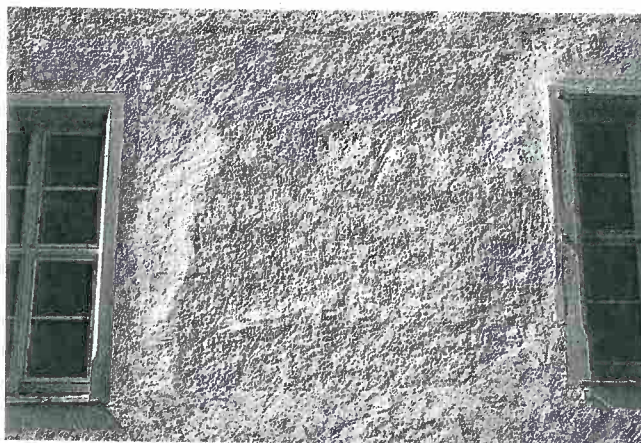
58 Demerthin, Schloss, Ostfassade, Übergang zwischen originaleem Mörtel und Neuputz; der glatter erscheinende Putz (links im Bild) ist der Neuputz; Aufnahme 25.3.1999.

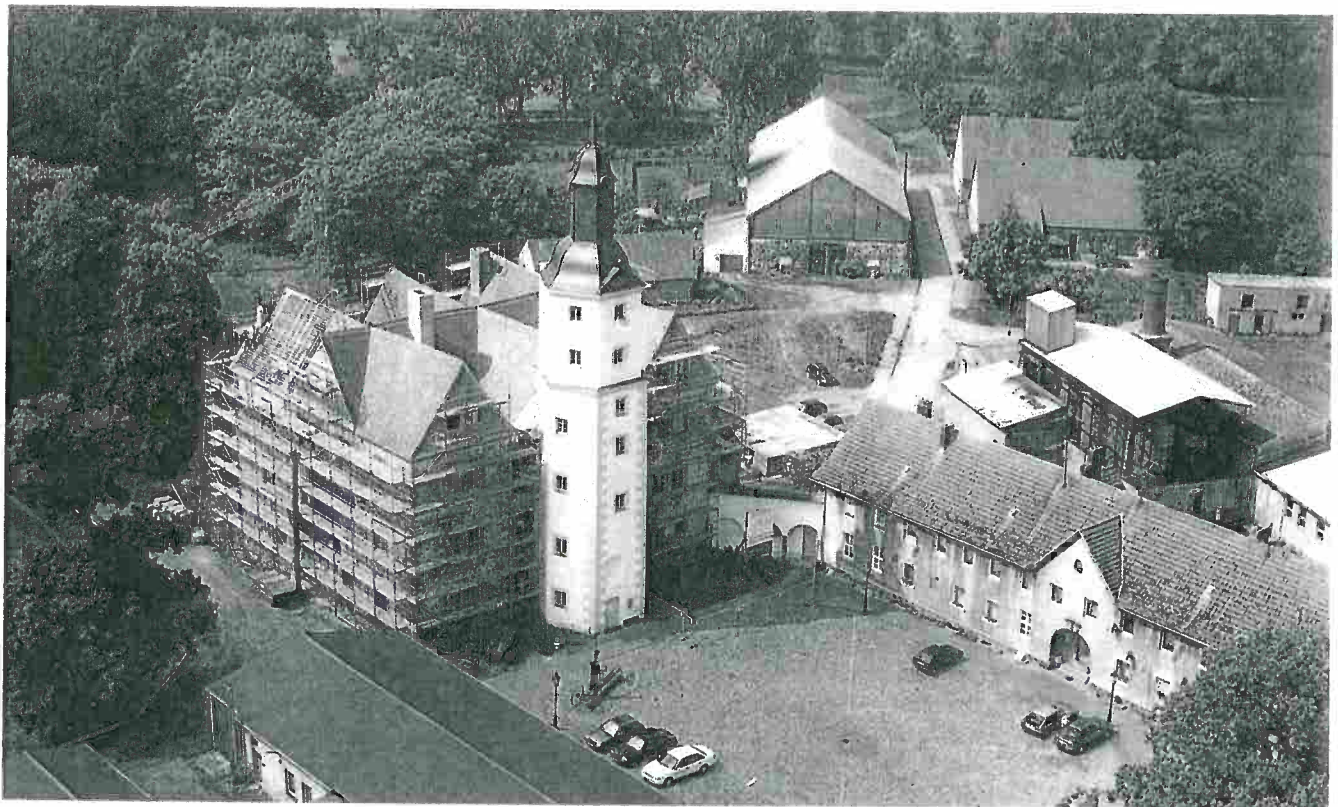
59 Demerthin, Schloss von Nordosten während der Instandsetzung des Schlosskörpers (der Turm war bereits 1992 fertig gestellt); Portal und Wappenstein fehlen noch; Aufnahme August 1998.

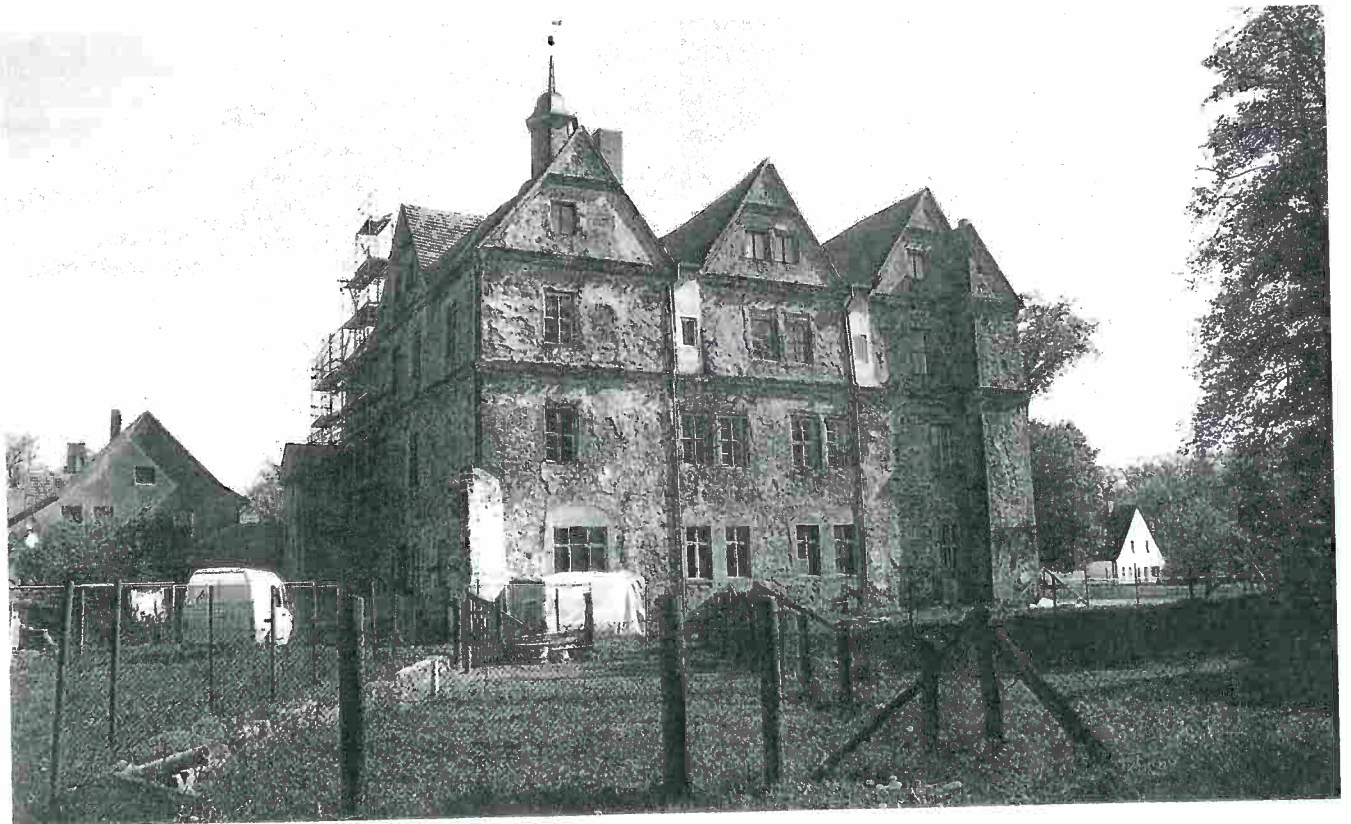
60 Demerthin, Schloss von Südwesten vor der Instandsetzung (vgl. Abb. 26, 28); zwischen den Zwerchhäusern sind die Sicherungsbauten von 1990 zur Einsturzverhinderung sichtbar; Aufnahme Mai 1997.

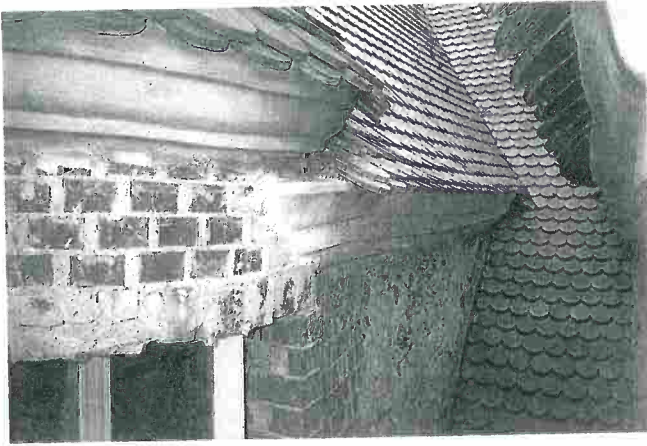
61 Demerthin, Schloss, Bereich zwischen dem westlichen und mittleren Zwerchhaus der Nordseite mit dem instand gesetzten Runderker und der mühevoll geretteten Seitenwand (zur Innenansicht vgl. Abb. 64); Doppeldeckung und geschlossene Kehle; Aufnahme September 1998.

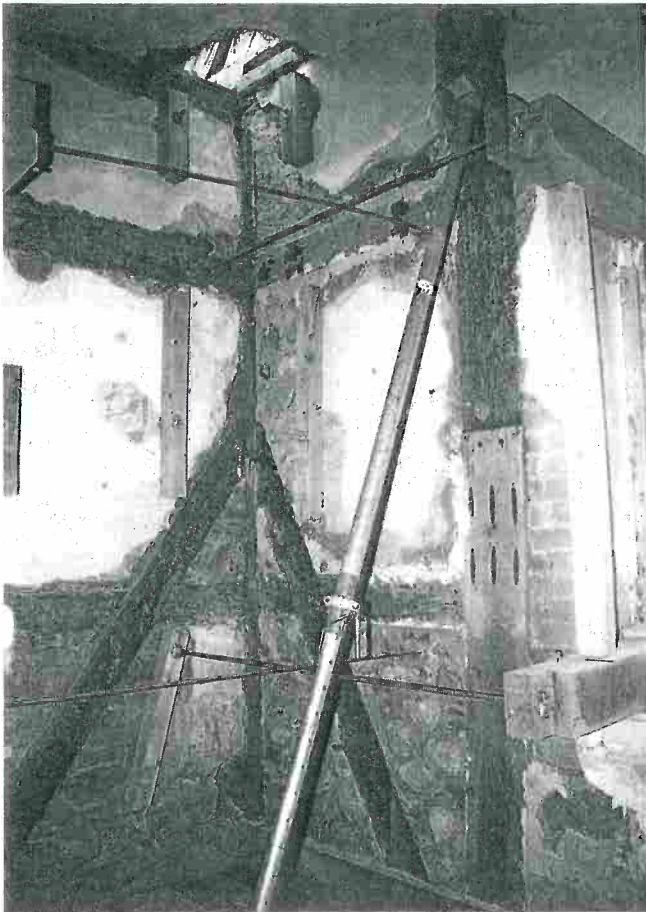
63 Demerthin, Schloss, Nordwestecke, zweites Obergeschoss nach der Fachwerksanierung; die Ecke ist mit Gewindestäben verspannt, das Mauerwerk zusätzlich mit Stahlaußenwinkel, Querschnittsverbolzung und inneren Druckverteilungshölzern gesichert; zerstörte Ständer und Riegel wurden im Beta-Verfahren gewechselt; Aufnahme Juli 1997.

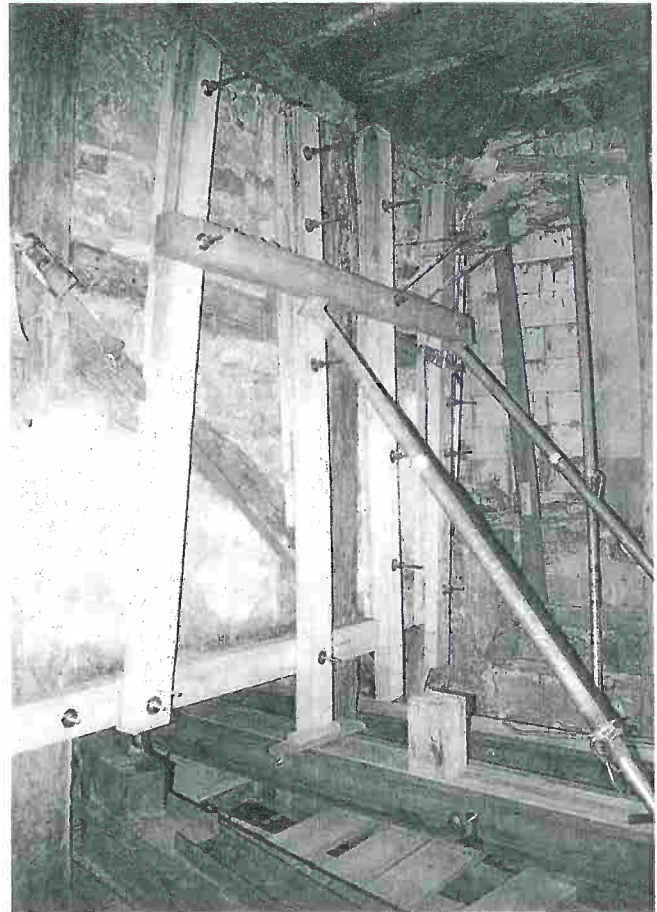
64 Demerthin, Schloss, mittleres Zwerchhaus der Nordseite, westliche Außenwand von innen; Einsturzverhinderung erfolgte mittels abgesteiftem Wandkorsett und rund 5 m langen Profilstahlträgern zur Erreichung von Lastabtragungspunkten; Wandhebung mittels Hydraulikpressen (danach Wiederherstellung der Tragfähigkeit; vgl. Abb. 61); Aufnahme Mai 1997.

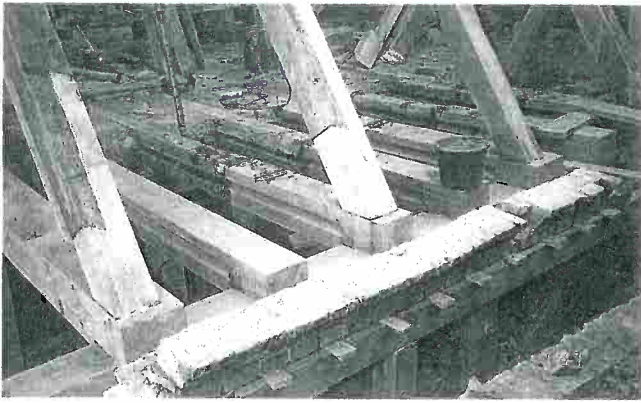
65 Demerthin, Schloss, mittleres Zwerchhaus der Nordseite; die Deckenbalken wurden im Beta-Verfahren saniert, die Sparrenfüße mittels Stabdübel und die Deckenbalken für Lehmstaken vorbereitet; das Gesims wurde zur Sanierung abgefangen; Aufnahme Juli 1997.

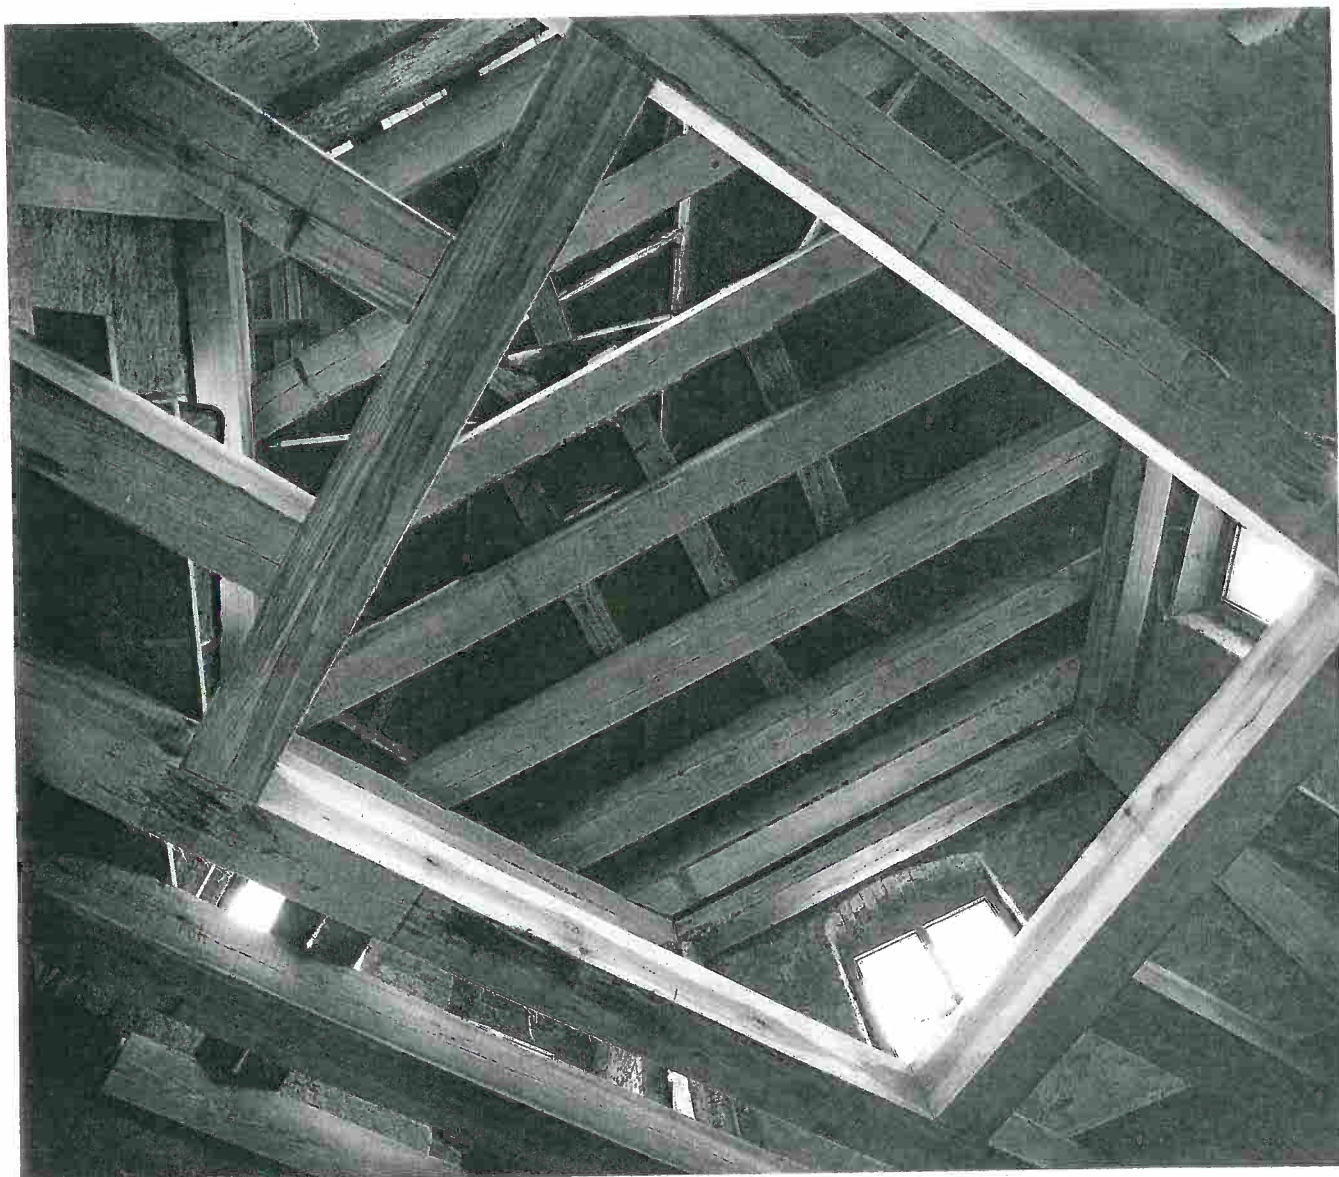
66 Demerthin, Schloss, saniertes Dachstuhl des Turms; Aufnahme 26.8.1992.

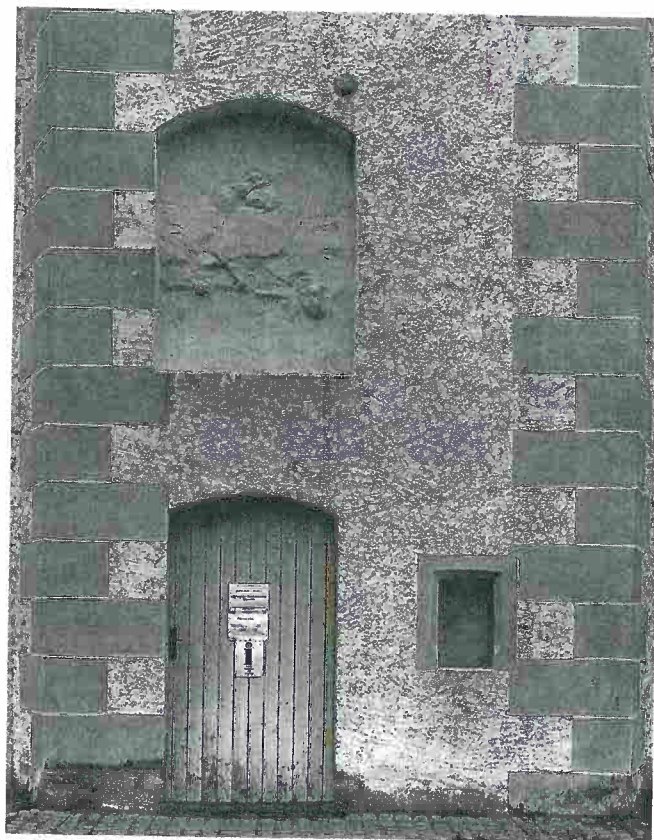
68 Demerthin, Schloss, Portalbereich des 1992 sanierten Turms ohne Portal und Wappenstein, die beide demnächst restauriert und wieder eingebaut werden sollen; Aufnahme 27.7.2000.
