BRANDENBURGISCHE DENKMAL PFLEGE

Jahrgang 9 · 2000 · Heft 2

Demerthin

Daten zur Geschichte der Familie von Klitzing und zum Schloss

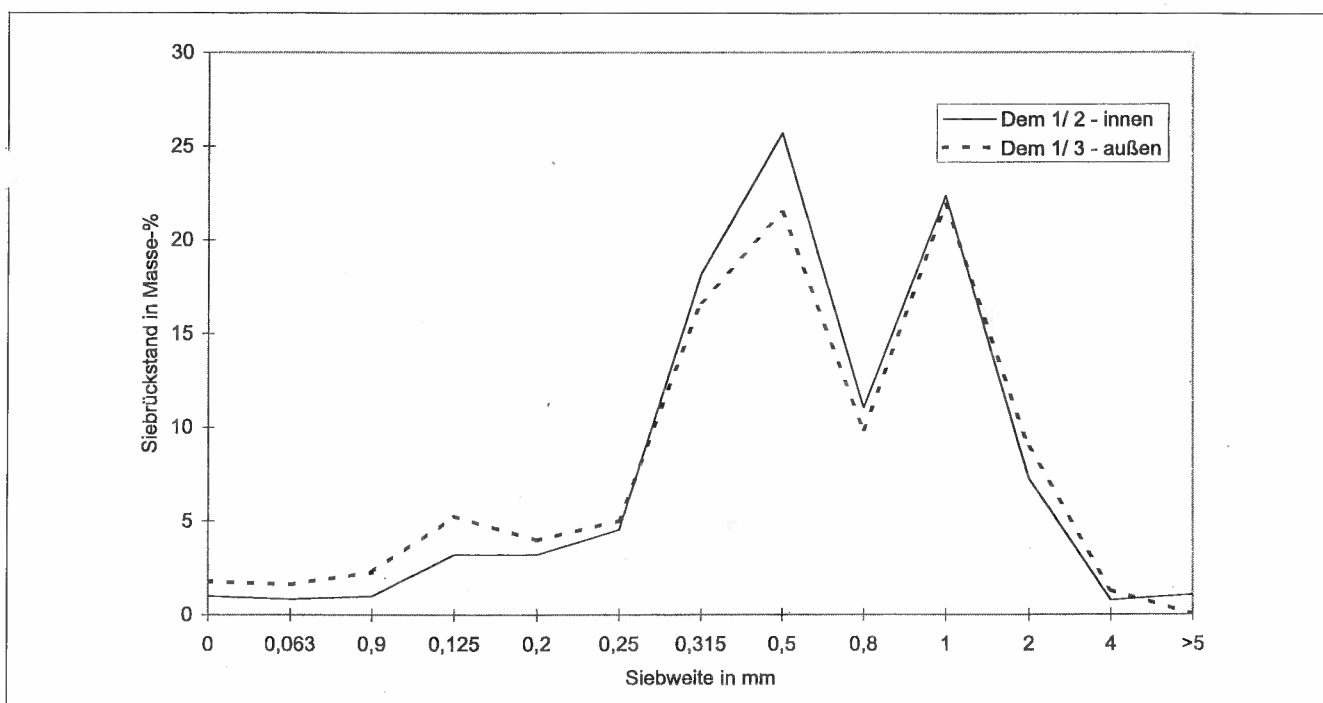
52 Demerthin, Schloss, Sieblinienvergleich der Putze mit Haarzusatz (IEMB Berlin).

wurden, konnte die Erkenntnis gewonnen werden, dass sich in unterschiedlichen Bauphasen eines Objekts kaum die mineralogische Zusammensetzung der Zuschläge ändert.² Durch die zwangsläufige Verwendung anderer Horizonte einer Kiesgrube beziehungsweise sogar anderer Kiesgruben verändert sich meist die Kornverteilung. Auffällig bei den Putzen des Schlosses Demerthin ist das häufige Auftreten von carbonatischen Zuschlägen. Daher deutet der Sieblinienvergleich beider Proben darauf hin, dass sie aus der gleichen Bauzeit stammen (Abb. 52).

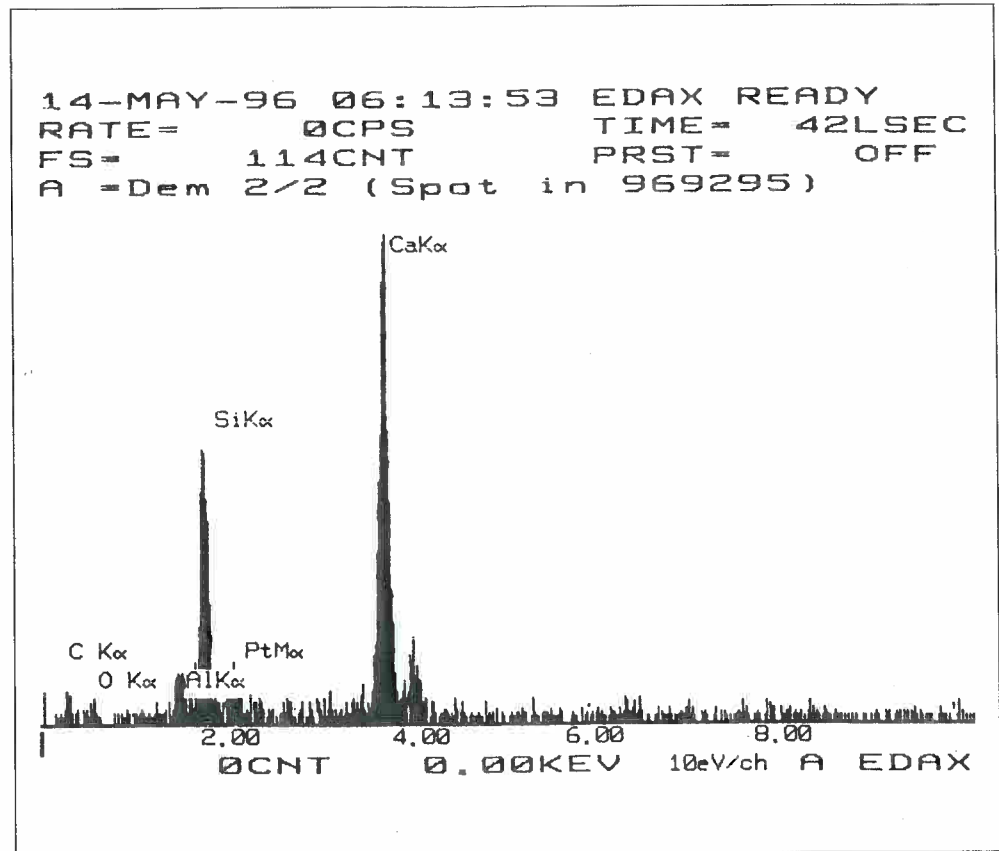
55 Demerthin, Schloss, Ostseite, Putzmörtel von 1748, Dem 2/2, EDX-Spektrum (MPA Bremen), aufgenommen in den in Abb. 56 mit hellen Pfeilen gekennzeichneten Bereichen. Der hohe Si-Peak wird durch den Si-Gehalt des Festigungsmittels der Ca-Peak durch die Bindemittelmatrix hervorgerufen.

56 Demerthin, Schloss, Ostseite, Putzmörtel von 1748, Dem 2/2, REM-Aufnahme (MPA Bremen), Festigungsmittelfilme (helle Pfeile) im Porenraum des Mörtels in etwa 1 cm Tiefe.

Entsprechend den vorhandenen Rissweiten wurden Festigungsversuche mit vorkondensierten Kieselsäureestern durchgeführt. Zum Einsatz kamen Fungosil 300 und Fungosil 510 der Firma Remmers 1:2 verdünnt mit Methylethylketon. Zur Überprüfung des Festigungserfolgs wurden die

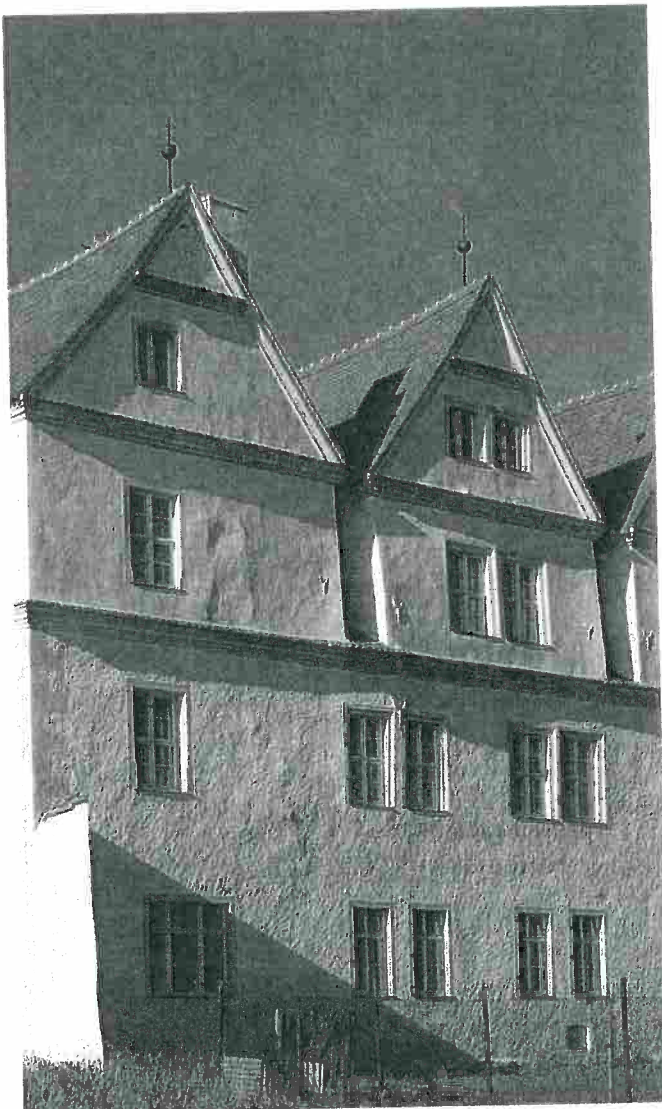
62 Demerthin, Schloss, westlicher Teil der Südfassade nach der Sanierung; die Putzstruktur ist im Streiflicht gut sichtbar (bis Hauptgesims Kellenputz, im Dach Glattputz); Aufnahme Juli 2000.

Für die Wiederherstellung der Putzstruktur wurden barocke Restflächen der Ost- beziehungsweise der Nordseite als Vorbild genommen. Die Erhaltung war möglich, da lange Jahre ein intensiver Efeubewuchs einen natürlichen Schutz gewährt hatte, der erst in den sechziger Jahren zerstört wurde. Mit dem Vorführmeister des oben genannten Mörtellieferanten erfolgte vor Ort eine überzeugende Putzvorführung. Die Antragung war zweilagig, das Größtkorn betrug 6 mm. Die bauzeitliche Ausführung erfolgte wahrscheinlich frisch in frisch, so dass die groben Zuschläge in den noch weichen Unterputz eingedrückt werden konnten. Aufgrund der zu erwartenden Rissbildung wurde die Ausführung jedoch der heute gültigen DIN-Norm angeglichen und der Deckputz erst nach mehrwöchiger Standzeit des Unterputzes angebracht. Das Aufbringen des Oberputzes stellte dann das Strukturbild her, indem die Fläche mit der Kelle abgezogen wurde sowie die Faschen und Quaderungen durch einen vorbestimmenden Kellenschnitt ausgeschnitten und mit dem Kellenrücken geglättet wurden. Danach erfolgten durch die Putzer nass in nass zwei Kalkmilchanstriche, auf welchen dann die Maler in weiteren drei Anstrichfolgen die Kalkkasein-Farbaufträge vornahmen. Die Farbfestlegung entsprach den Befunden der Turmsanierung, die in allen Punkten wie Farbfeststellungen, Quaderung und Fugennachstellung am Schlossgebäude bestätigt wurden. So gelang es, das Fassadenbild den restauratorischen Feststellungen nachzubilden.

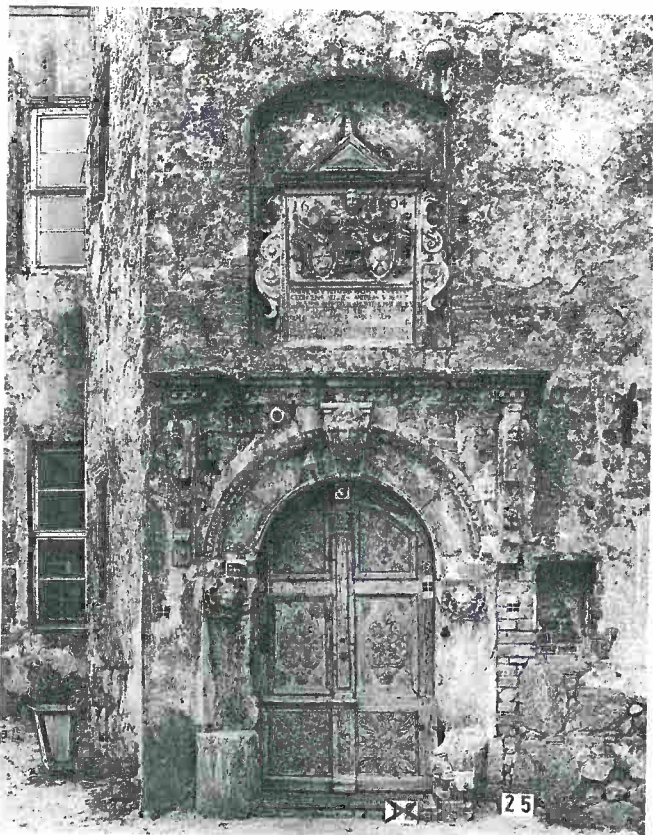
67 Demerthin, Schloss, Portal und Wappenstein vor dem Ausbau 1991 (vgl. Abb. 2 und 68); Aufnahme 1990.
